# Rapport QuickScan Funderingsrisico

**Stegemanserf 8, 7722AN Dalfsen**

Conform KCAF Richtlijn Funderingen onder gebouwen (Versie: 22-11-2022) & Addendum QuickScan Funderingsrisico (Groene versie: 25-03-2025)

**Projectnummer:** 2026092

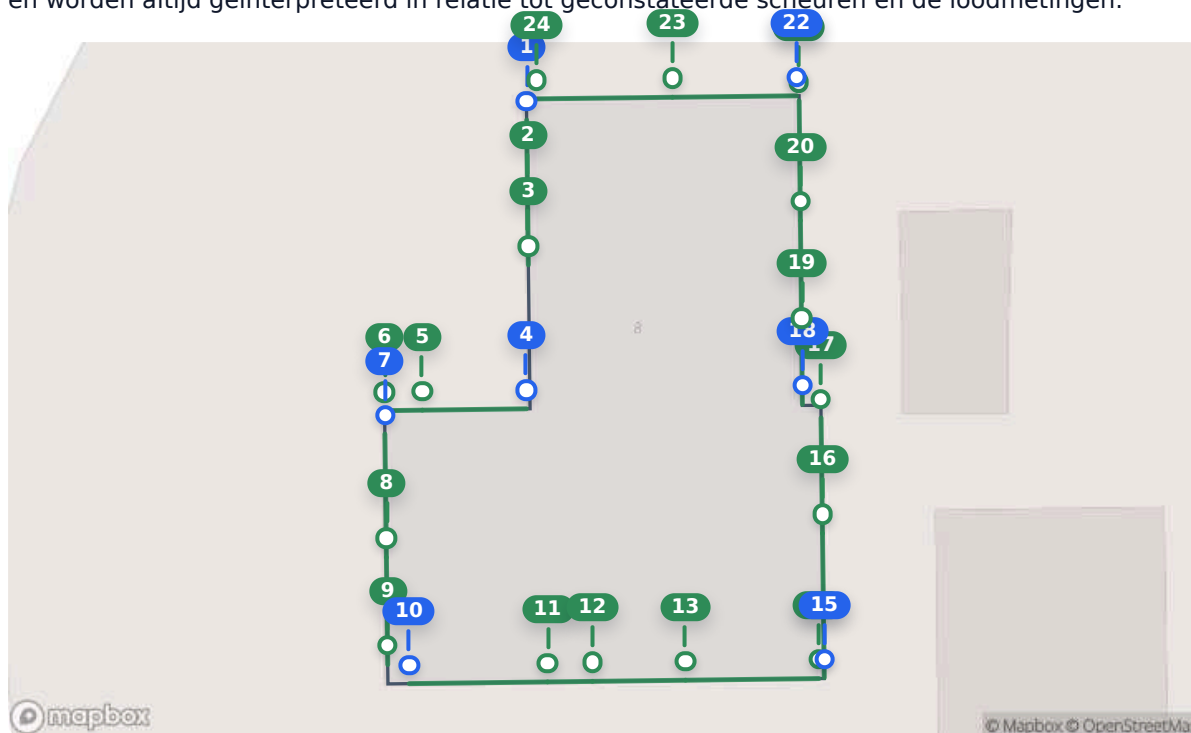
Kaart: Lintvoegmetingen

Tabel: Lintvoegmetingen

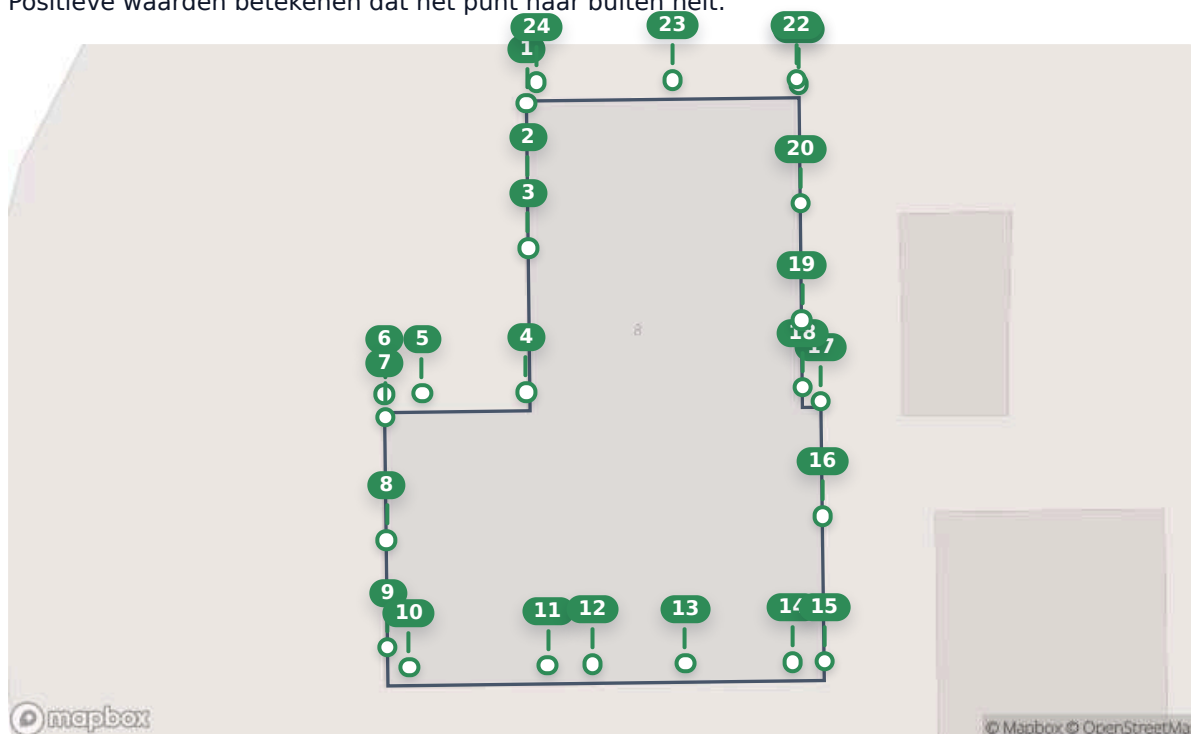
Kaart: Loodmetingen

Tabel: Loodmetingen

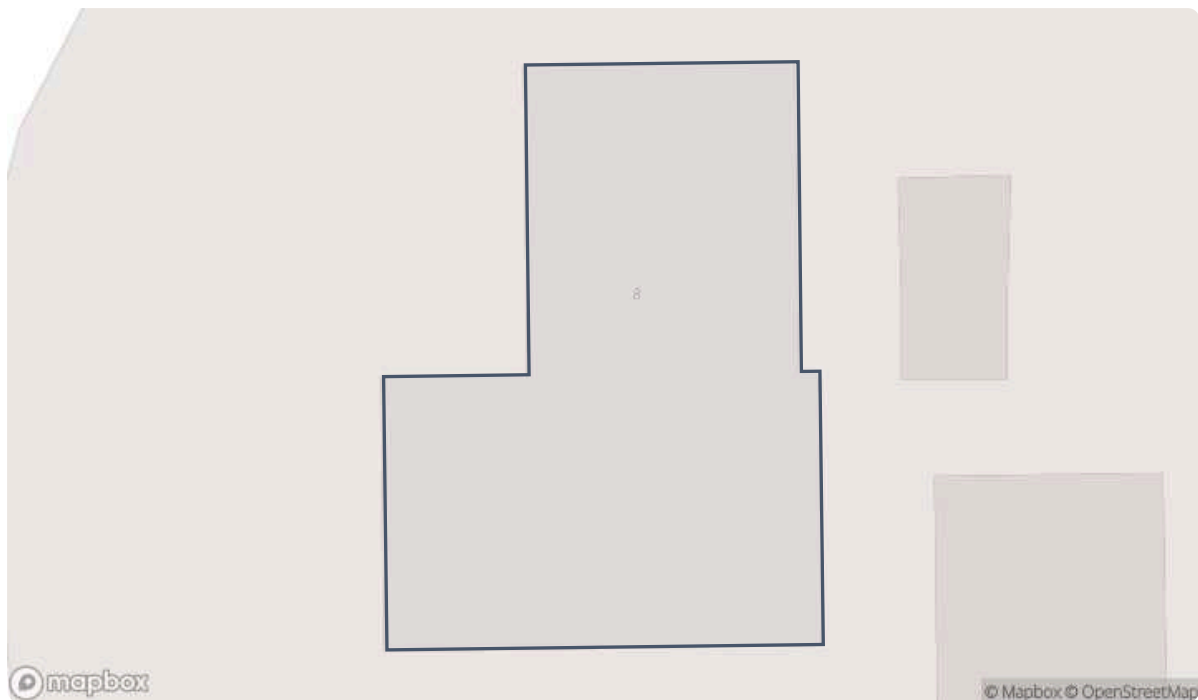
Kaart: Scheurmetingen

*Geen scheurregistraties voor dit cluster.*

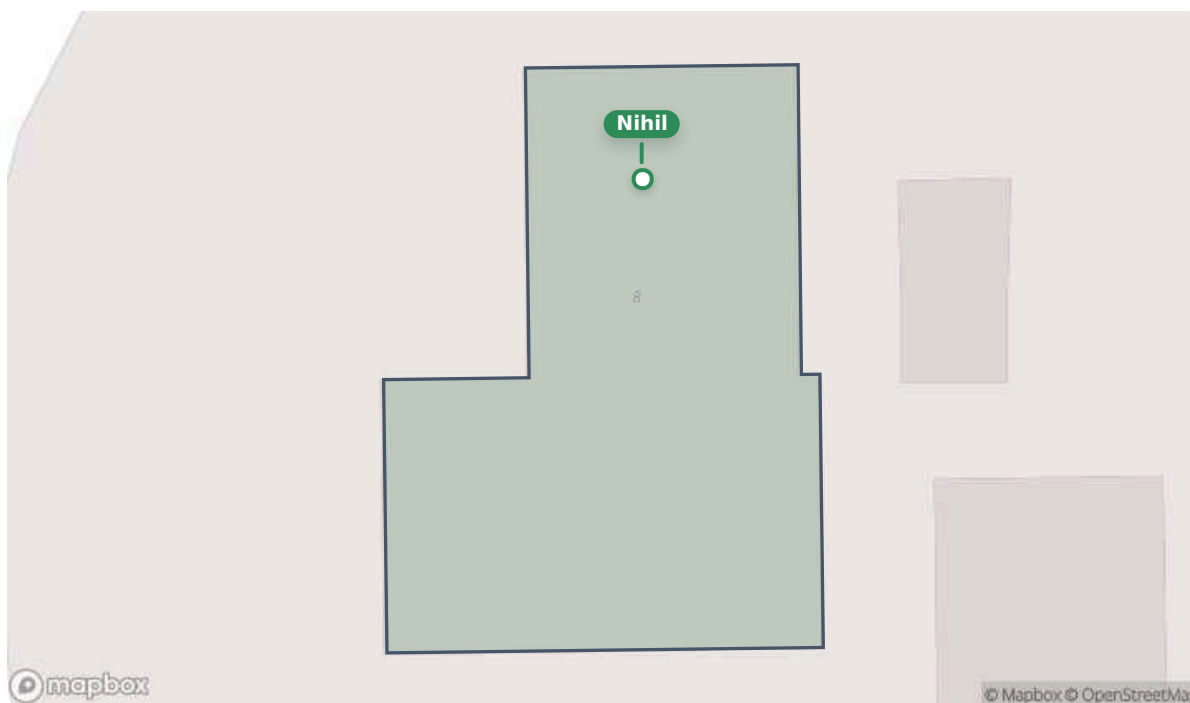
Kaart: Pandzakking

| Object | Bron | Snelheid | Beoordeling |
|---|---|---|---|
| Stegemanserf 8, 7722AN<br>Dalfsen | FunderMaps | -1,3 mm/jaar | Nihil |

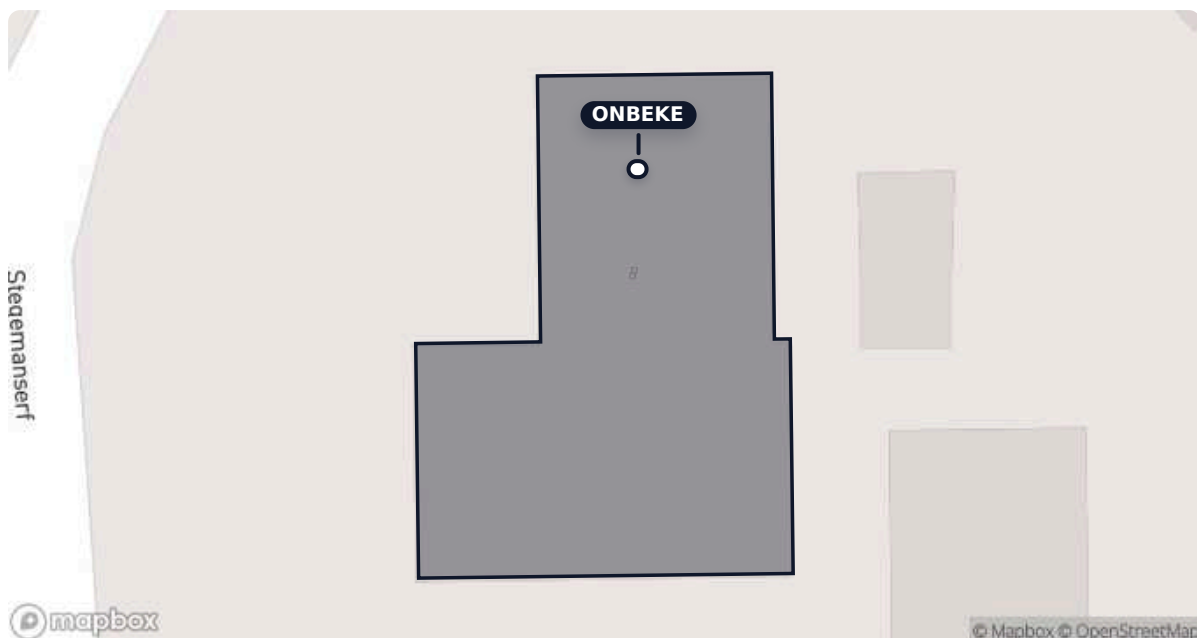
Kaart: Conclusie overzicht

De funderingssituatie van het object aan het Stegemansersf 8 te Dalfsen vertoont geen significante indicaties van funderingsproblemen. De metingen geven aan dat er geen scheurvorming, scheefstand of verzakking is vastgesteld. De expertbeoordeling bevestigt deze bevindingen, waardoor het risico op funderingsschade als laag wordt ingeschat.

Gezien de lage risicoklasse is er op dit moment geen directe noodzaak voor maatregelen. Het advies is om periodiek te monitoren en eventuele veranderingen in de situatie te documenteren. Regelmatige inspecties blijven aanbevolen om tijdig in te kunnen spelen op mogelijke toekomstige wijzigingen.
